Rapport Visserijkundig Onderzoek

Kerreven

in Heythuysen, najaar 2024

Titel	Visserijkundig Onderzoek Kerreven in Heythuysen, najaar 2024
Samenstelling	Sportvisserij Nederland Postbus 162 3720 AD Bilthoven
E-mail	info@sportvisserij nederland.nl
Homepage	www.sportvisserij nederland.nl
Opdrachtgever	HSV Leudal
Homepage	HSV Leudal.nl
Auteur(s)	Ing. G.A.J. de Laak
E-mailadres	laak@sportvisserij nederland.nl
Veldmedewerker(s)	G. de Laak, M. Klaver, M. Stegeman
Kwaliteitscontrole	Dr. N.W.P. Brevé
Aantal pagina's	34
Trefwoorden	Limburg, Heythuysen, Kerreven, visserijkundig onderzoek.
Versie	Definitief
Projectnummer	AVK2024021
Datum	11 december 2024 (oplevering rapport)

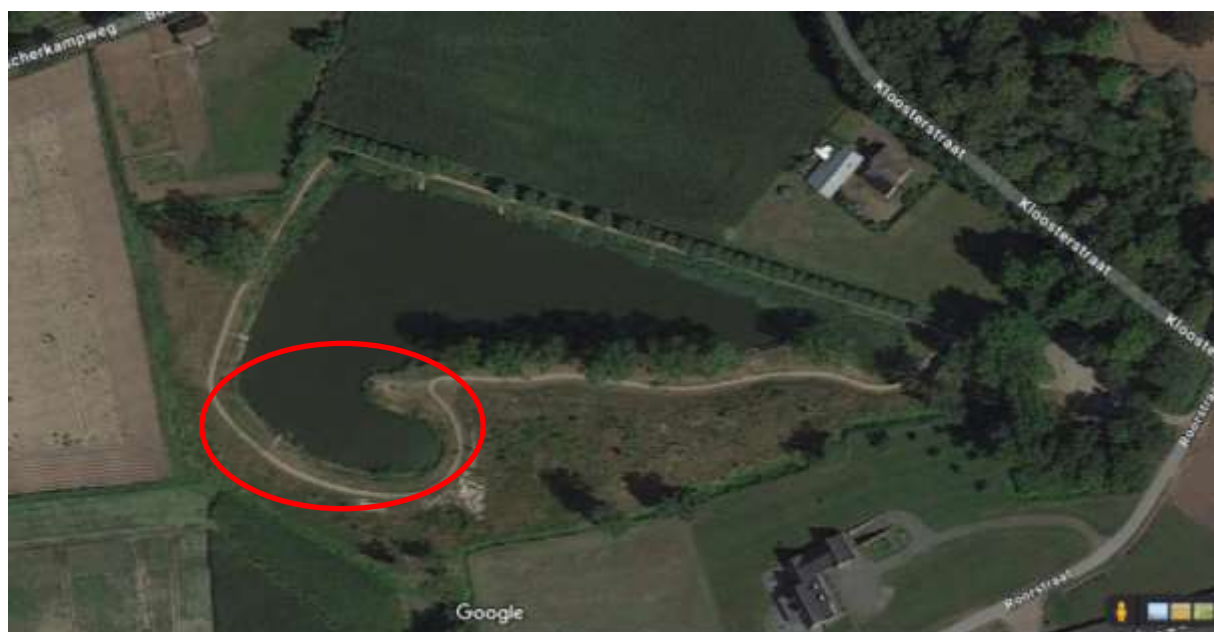
Figuur 1.1 Overzichtskaart Kerreven bij Heythuysen. In de rode cirkel ligt de uitbreiding die in 2019 en 2020 gerealiseerd is.

Er staat geen stroming in het water. Het water wordt gevoed door regenwater. Aan de noordzijde zit een overloop naar een sloot. Het waterpeil varieert in het jaar circa 50 cm. Door de overvloedige regenval in het voorjaar was de waterstand tijdens de milieubemonstering (16 juli 2024) erg hoog. Het Kerreven is een geïsoleerd water, vismigratie is daarom niet mogelijk. Op het water worden soms aalscholvers waargenomen. Rond het Kerreven loopt een wandelpad, dat veelvuldig gebruikt wordt. In figuur 1.1 is dit wandelpad goed te zien.

HSV Leudal heeft in 2016 een inrichtingsplan voor het Kerreven geschreven. De gemeente wilde meewerken als er een goed onderbouwd plan aan ten grondslag lag. Daarvoor is onder andere een advies door Sportvisserij Nederland geschreven (De Laak, 2016¹). In 2019-2020 is het Kerreven uitgebreid, zijn vissteigers aangelegd en is een rolstoelvriendelijk pad aangelegd (zie figuur 1.1 en 2.2).

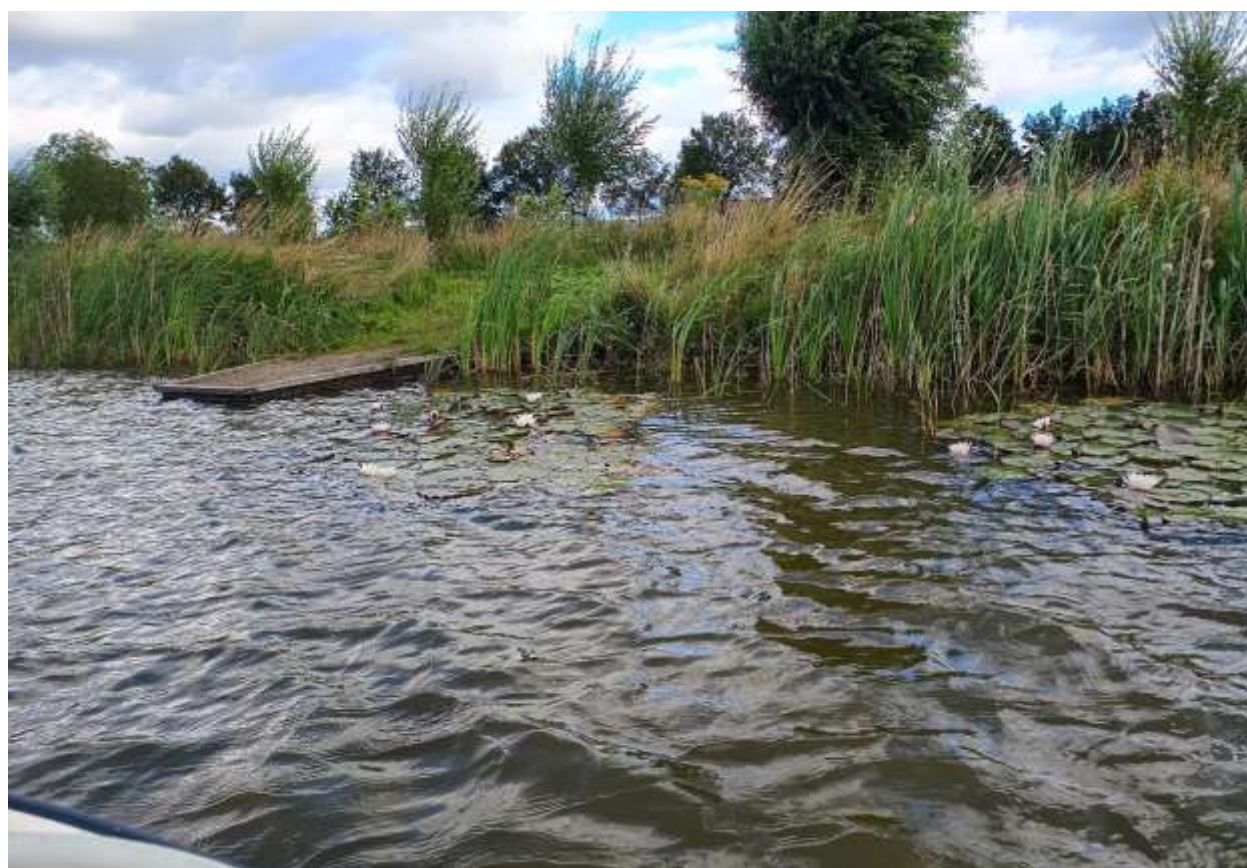
Figuur 1.2 De oever aan de noordzijde is sterk begroeid. Ook pollen waterlelie komen voor. Let op de hoge waterstand.

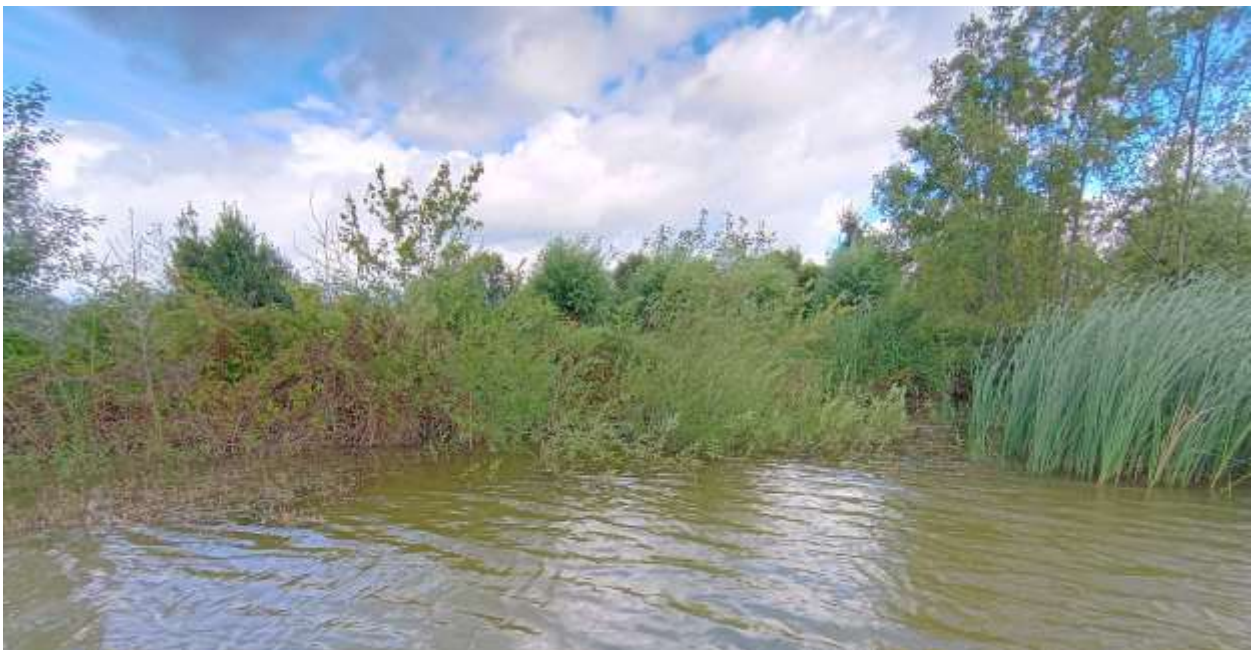
Figuur 2.1 De paaihoek in het Kerreven. Links inhangende takken en rechts breiden de lisdodden zich uit.

Uit de milieuinventarisatie is gebleken dat het Kerreven vrij weinig beschutting heeft voor vis. De oevervegetatie is vrij smal en de aalscholver kan hier vis uit halen. Mogelijk gaat de oevervegetatie zich nog iets uitbreiden. In de paaihoek is de begroeiing dieper en in de buurt zijn ook inhangende takken van wilg aanwezig (figuur 2.1).

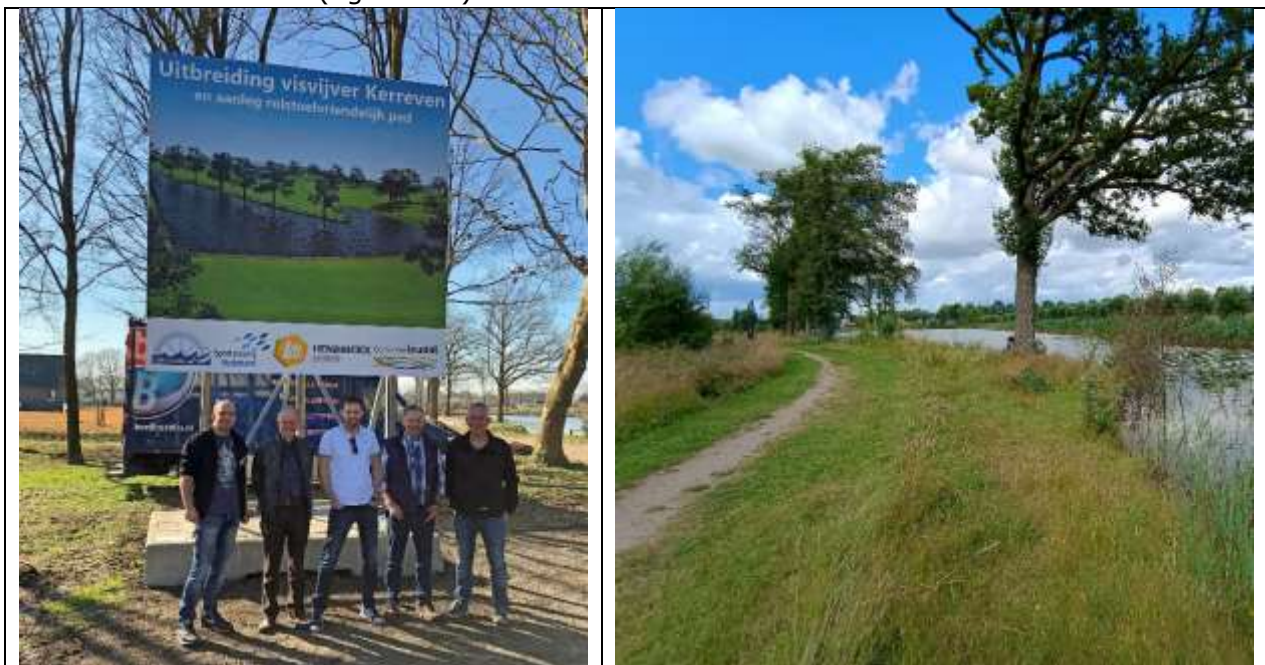
Figuur 2.2 Tijdens de renovatie en uitbreiding van de vijver in 2019 zijn vissteigers aangelegd, is de vijver uitgebreid en is een rolstoelvriendelijk pad aangelegd.

Het Kerreven is goed bereikbaar met de auto en/of (brom)fiets. Vooraan de Roorstraat ligt een parkeerplaats voor zeker 20 auto's. Rondom de vijver ligt een half verhard wandelpad. Dit pad is ook toegankelijk voor mensen in een rolstoel (figuur 2.2).

De bevisbaarheid van het water is heel goed. Langs de oevers van de vijver zijn 6 vissteigers aangelegd. Aan de westzijde is ook een steiger voor minder-validen aangelegd. Verder kan op de meeste plekken langs de oever ook gevist worden.

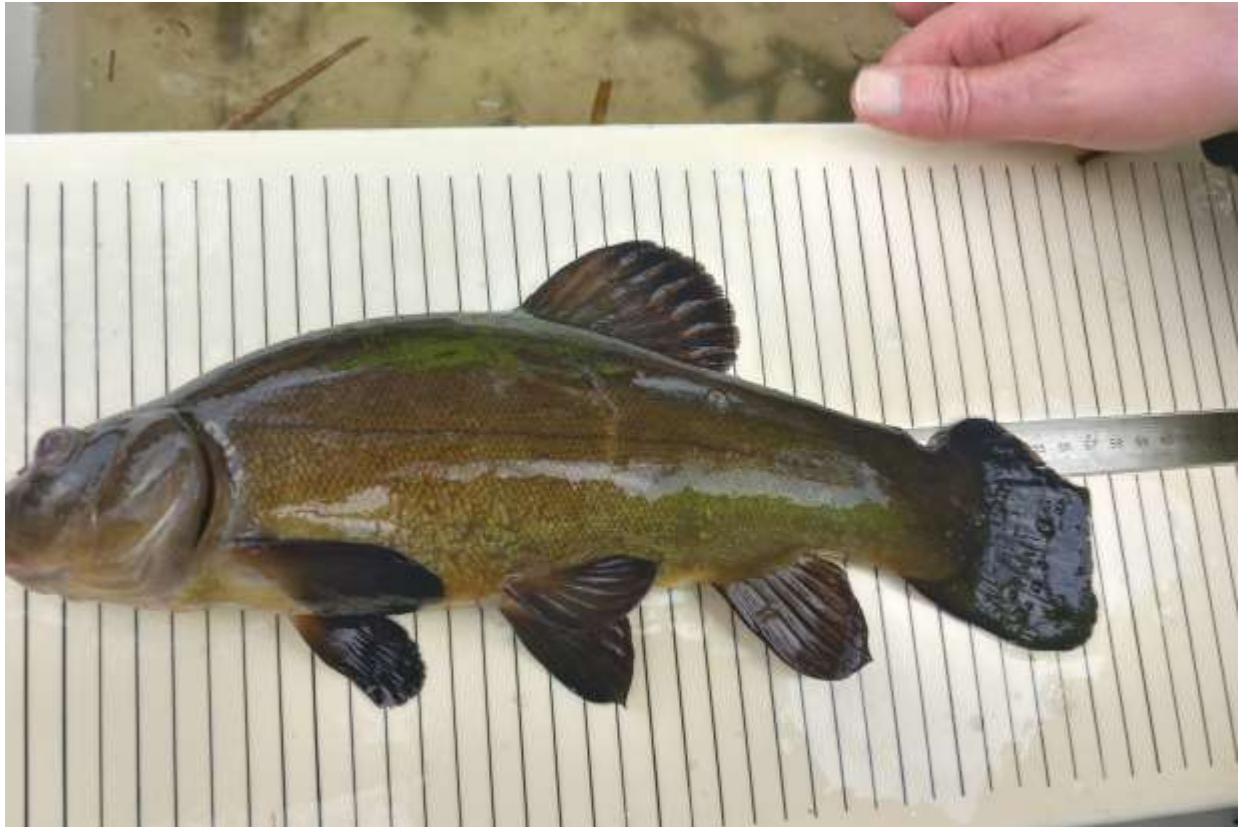
Figuur 4.1 Deze zeelt is gepakt door een aalscholver in het oog, waardoor deze is gaan ontsteken. Ter hoogte van de rugvin zit een oud litteken en de vis is een stuk staartvin kwijtgeraakt.

In de zegen- en elektrovisserijen bleek dat de vis erg geclusterd zat. De grote hoeveelheid jonge brasem werd gevangen direct naast de zegentrek, waarin veel blankvoorn en brasem van 20-40 cm werd gevangen. Brasem van 20 tot 40 centimeter, alsmede blankvoorn groter dan 15 centimeter, ontbreekt vaak in de vangst vanwege aalscholverpredatie. Aalscholers komen wel overvliegen, maar vanwege de wandelaars op het wandelpad worden zij verstoord. Het wandelpad wordt vrij intensief gebruikt. Zelfs van zeelt lijken alle jaarklassen wel vertegenwoordigd te zijn. Zeelt is vrij gevoelig voor aalscholverpredatie en vaak worden in afgesloten wateren enkele grote zeelten en uitsluitend kleine zeelten (tot 15 cm) aangetroffen. Op de vissen werden geen sporen van aalscholers aangetroffen, behalve op 1 zeelt (figuur 4.1).

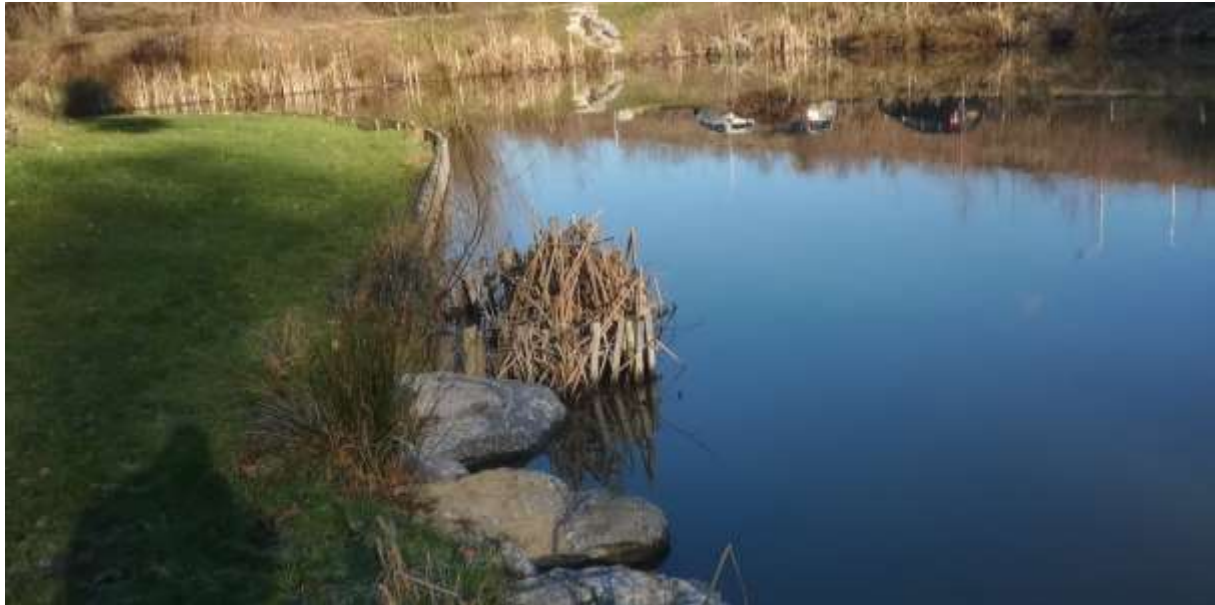
Figuur 5.2 Een krib van schapenhek van 1 x 1 meter.

In dit kleine kribje zat nagenoeg alle witvis van deze vijver. In het riet en de lisdodden aan de overkant was nagenoeg geen witvis aanwezig. Waarschijnlijk kan de aalscholver niet verder dan een snavelengte in het krib komen, terwijl in rietkragen de gehele breedte tot aan de oever doorzocht kan worden. Toevallig heeft deze vijver ook een rand met gestapelde stenen. Ook in het Kerreven kunnen dergelijke constructies bij de oever met gestapelde stenen worden gemaakt.

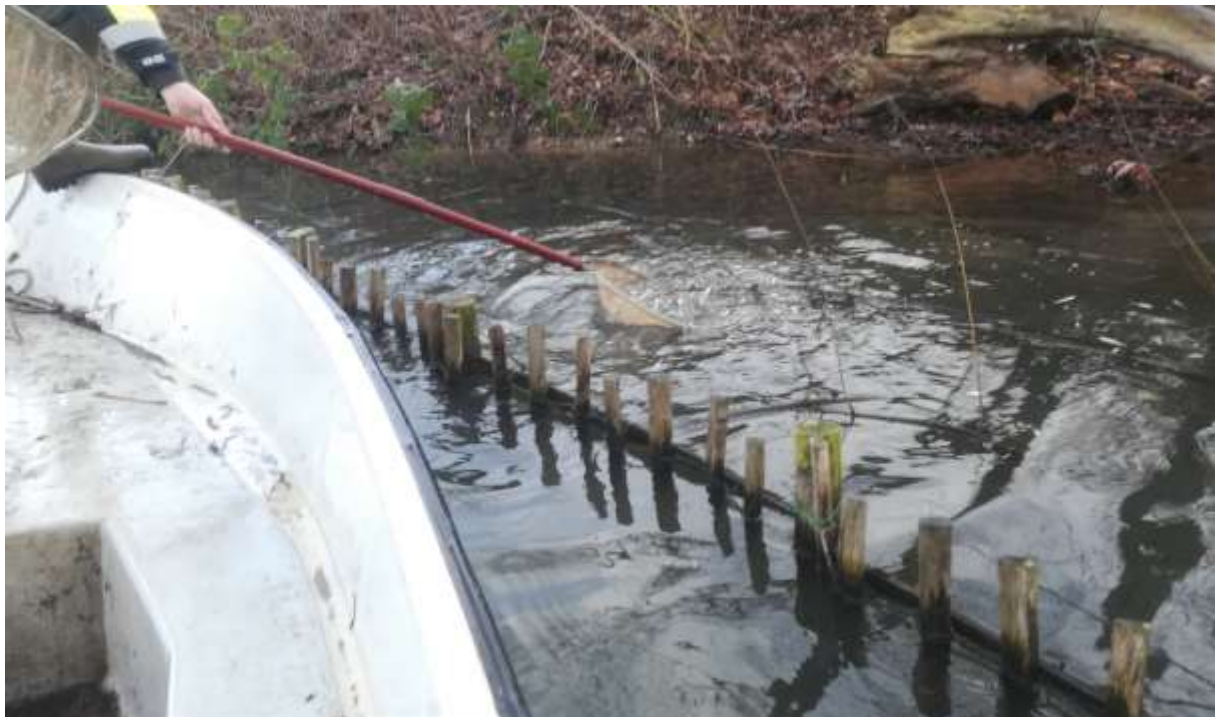
Hier is schapengaas gebruikt als afzetting en daarachter worden dunne takken gegooid. Begroeiing slaat hier niet aan vanwege de beschaduwing, maar er is wel volop vis aanwezig.

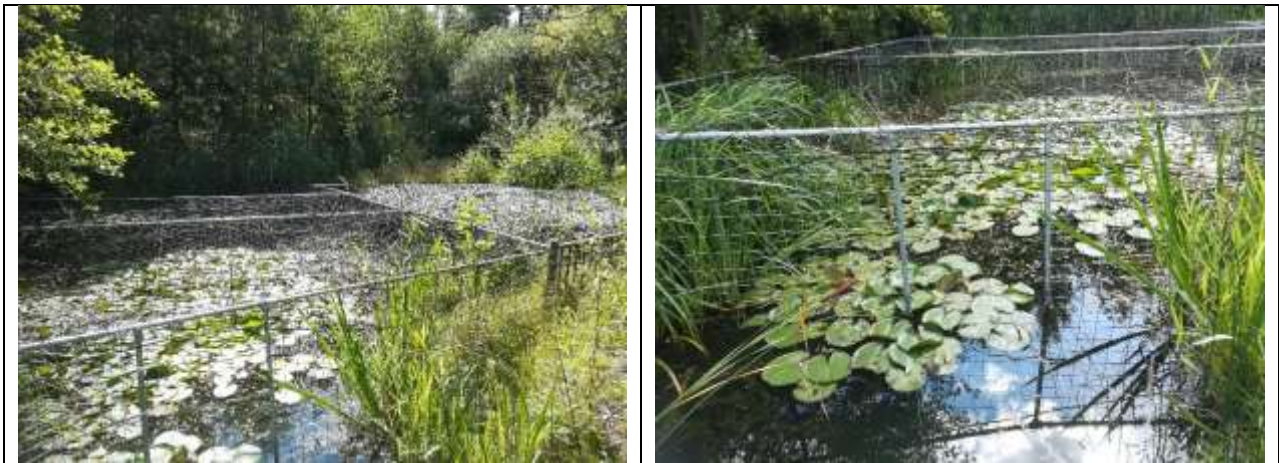
De ingang van het compartiment is circa 0,8 meter breed. De ingang kan ook dichtgehangen worden met netten, om invliegen of inzwemmen van de aalscholver te voorkomen. Deze gaaskooi is sterk begroeid met waterlelie. In het compartiment kunnen ook takkenbossen worden geplaatst, dit geeft de vissen nog meer beschutting.

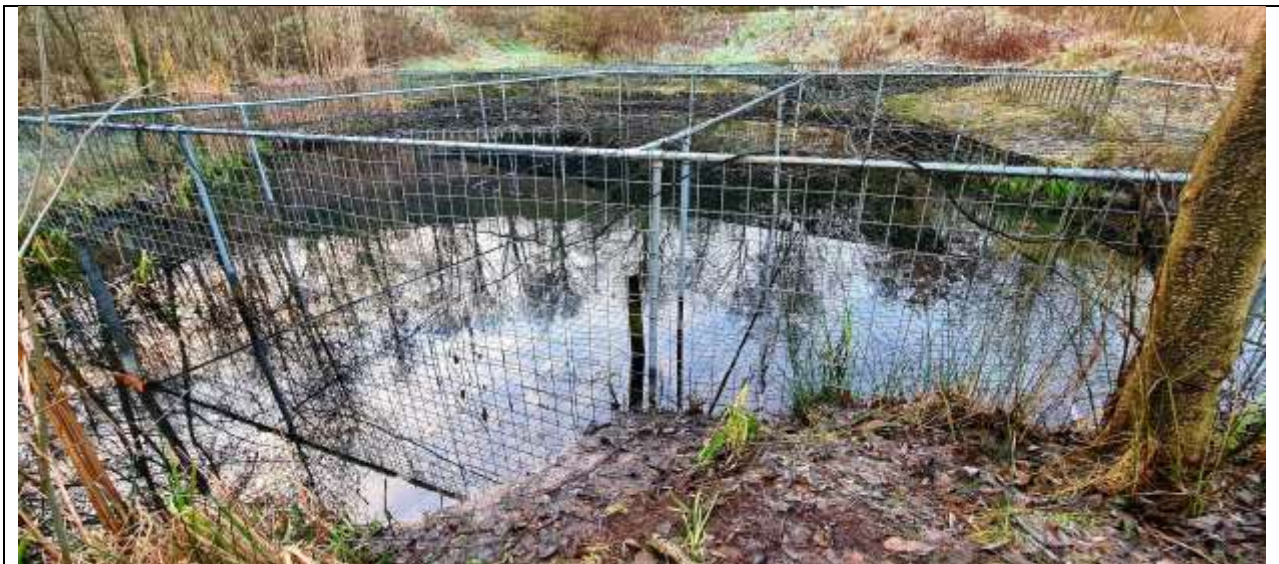
Detailopname hek. De gegalvaniseerde betonroosters hebben een maaswijdte van 10x10 cm. Bij een maaswijdte van 15x15 cm bleken aalscholvers zich door de mazen te wringen! De hekken staan circa een meter boven water, zodat reigers de vissen niet van bovenaf kunnen pakken. Het midden van dit refugium is 1,8 meter diep. De roosters zijn in dit geval met tie-wraps aan de gegalvaniseerde buis vast gemaakt.

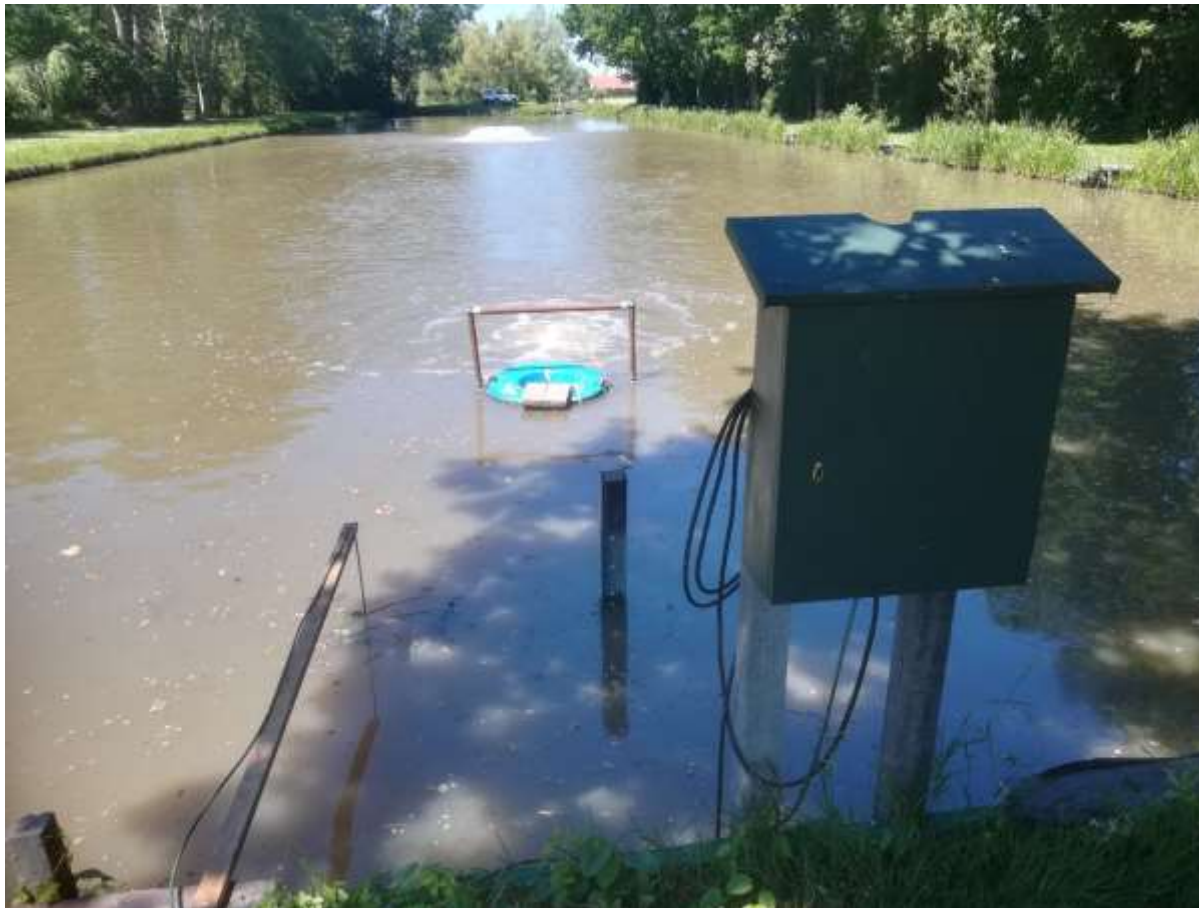
Foto van een praktijksituatie. Op de voorgrond links de zuurstofsensoren van Linn ACO230 (Aqua-Control One) en de schakelkast. Dan een turboJet beluchter (Turbo-Jet 0,75 kW) en een paddestoelbeluchter (Aqua Pilz

0,75kW). De lengte van de kabel naar een beluchter mag, wettelijk gezien, maximaal 55 meter zijn. Ook de firma Auga levert in Nederland beluchters. Hoewel de fabrikanten een onderhoudsvrije periode van 1 jaar geven op de sensor, is het noodzakelijk om de sensor 1 keer per drie weken schoon te maken.
